Observations sur la construction de la basilique d'Ererouk en République d'Arménie (2^e partie)

**OBSERVATIONS SUR LA CONSTRUCTION DE LA BASILIQUE D'EREROUK
EN RÉPUBLIQUE D'ARMÉNIE
(2^e partie)**

Résumé – À la suite de recherches similaires sur les monuments du nord-ouest de l'Arménie publiées dans *Syria* 88 (2011), l'article s'inscrit dans le cadre des études préalables à la restauration de l'édifice. Celui-ci, bâti en tuf volcanique au VI^e s., a été longtemps considéré comme partiellement détruit peu après sa construction, puis reconstruit à une date ultérieure. L'analyse technique actuelle révèle un chantier un temps abandonné puis repris probablement quelques décennies plus tard. Outre cette précision historique, les observations prouvent l'intervention d'équipes d'artisans spécialisés sur les parties les plus ouvragées (encadrements de portes et fenêtres) qui prennent certaines libertés d'exécution dans les détails. Quant aux constructeurs chargés de la réalisation des absides et absidioles ainsi que de leurs voûtes en cul-de-four, ils tentent de les décorer d'un appareil fondé sur un jeu de répartition géométrique des couleurs du tuf. C'est l'un des plus anciens essais mé

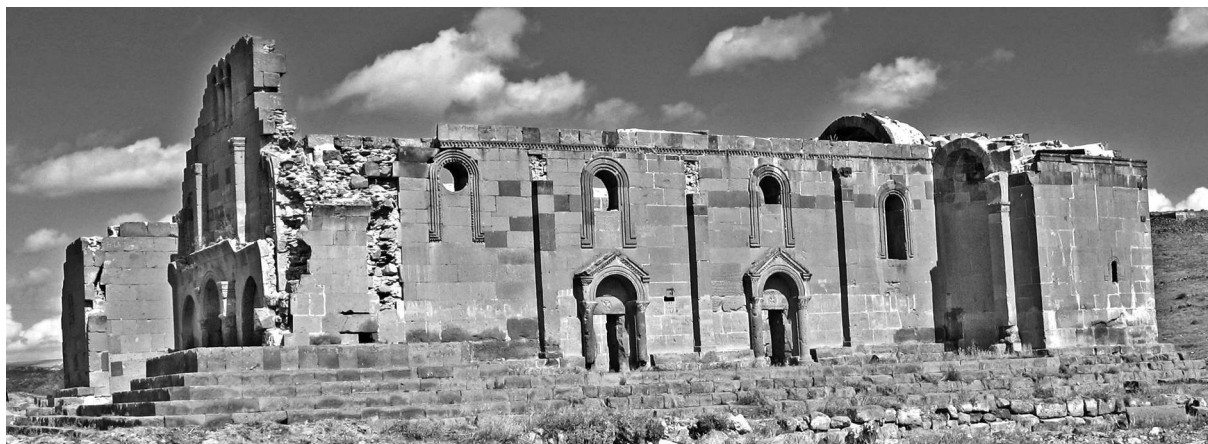
Figure 2. Vue générale de la basilique d'Ererouk, côté sud ; les remontées d'humidité dans les pierres inférieures du mur apparaissent en plus sombre et les restaurations du xx^e s. sont en clair (© J.-Cl. Bessac).

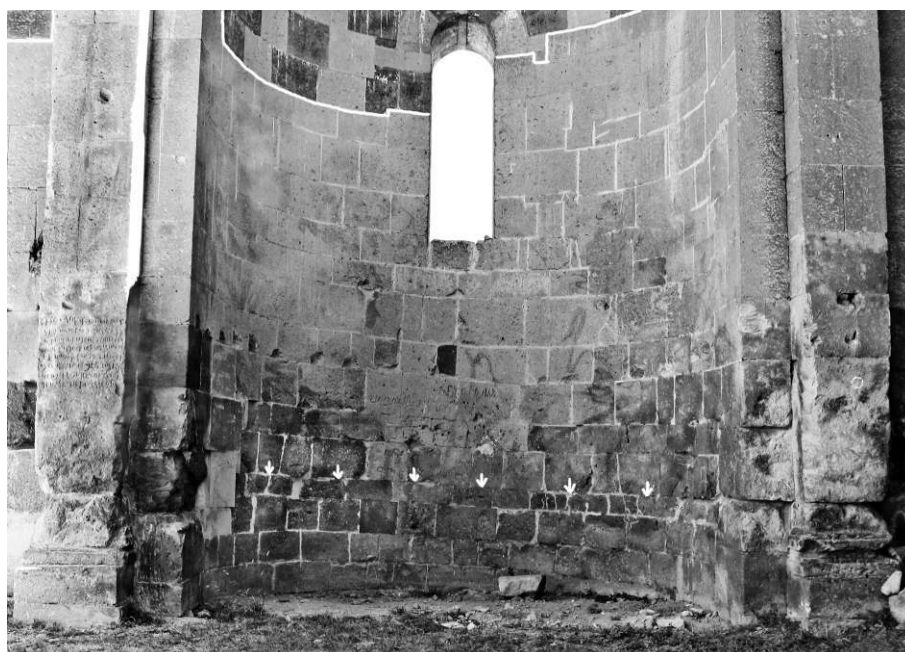
Le substrat rocheux local n'affleure que du côté nord, à moins d'une dizaine de mètres de la basilique. Il est composé de tuf volcanique clair, de couleur beige rosé, certainement le même que celui qui a été employé pour la construction initiale. Partout ailleurs, dans la périphérie du monument, on ignore la nature exacte du substrat. Toutefois, en deux points très localisés du bâtiment, l'abside et la tour nord, les assises se sont affaissées en cours de construction, semble-t-il. Dans l'abside, il s'agit des assises intérieures de la partie concave¹¹ (fig. 3). Le même type de désordre s'est produit dans le mur sud de

Figure 3. Parements intérieurs dans le bas de l'abside d'Ererouk ; les assises sont inclinées vers le sud (à droite), mais l'horizontale est progressivement rattrapée dans les deux assises situées au-dessus des petits blocs (niveau des flèches) (© J.-Cl. B.).

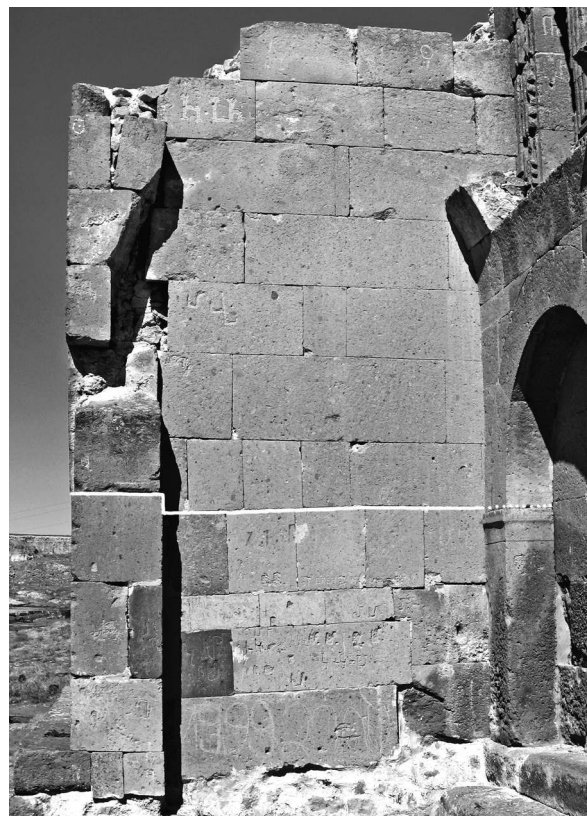
la tour nord-ouest de la basilique (**fig. 4**). Contrairement à l'abside dans laquelle les pierres au-dessus de l'affaissement changent de format, dans la tour nord-ouest, on observe une parfaite continuité de la construction qui prouve que les maçons ont corrigé ce défaut au cours du montage des assises suivantes. Dans les deux cas, l'expert en structure V. Petrini n'a pas identifié de fissures spécifiques aux mouvements telluriques et écarte donc l'idée d'un désordre sismique. Il s'agit plus probablement de faiblesses très localisées du sous-sol. Notons que ce secteur de la région est très propice au creusement de structures souterraines de grande envergure, comme on peut le vérifier à quelques kilomètres de là, en dessous de la ville d'Ani¹². À proximité de la basilique, en particulier de son côté nord, il existe également

des cavités dont la date de creusement est mal connue. Les affaissements localisés ont donc peut-être été occasionnés par un sol de fondation du socle de la basilique insuffisamment tassé ou, plus vraisemblablement, par des points faibles constitués par des anciennes cavités naturelles ou artificielles mal comblées.

Figure 4. Les deux premières assises du mur méridional de la tour nord-ouest se sont affaissées et le niveau a été rattrapé dès la troisième assise durant la première phase de construction délimitée en blanc (© J.-Cl. B.).

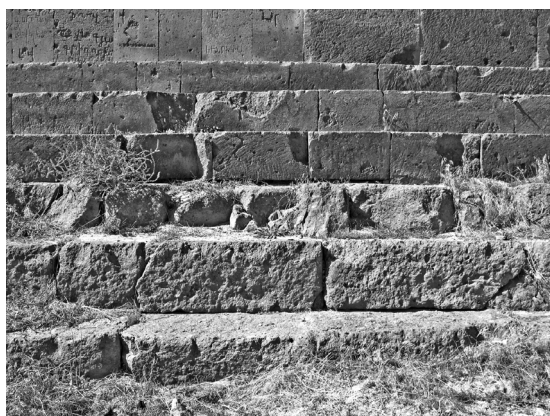
Comme d'autres églises de la région, notamment Amberd, Hovannavank, Ketcharis, Avan¹³ et Zvartnots, la basilique d'Ererouk présente un socle à plusieurs gradins taillés en tuf volcanique local. Mis à part Zvartnots (bâtiment très particulier car il s'agirait d'un mémorial ou *martyrium*¹⁴), la basilique est la seule dont les degrés soient aussi nombreux (six) et ne soient pas de simples ressauts, mais de véritables gradins¹⁵. La hauteur de ces degrés est assez régulière. Mesurée du côté oriental de l'ouvrage, elle est, respectivement de bas en haut : 38, 38, 36, 35, 35 et 38 cm. Si l'on compare ce socle à ceux de l'Antiquité, il s'apparente plus à une *crépis* de temple grec qu'à un podium traditionnel. Curieusement, du côté oriental, le seul côté où ce socle est bien dégagé, il présente le même type de convexité

Figure 5. Vue partielle du socle à gradins de la basilique, côté est, à l'endroit où les faces sont partiellement terminées (en haut à gauche), brutes (en bas) ou dans un état intermédiaire (en haut à droite), (© J.-Cl. B.).

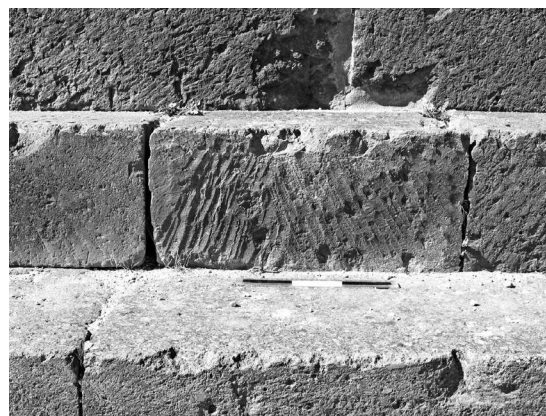
Figure 6. Détail des pierres du socle de la basilique, côté oriental : à droite, le parement présente des impacts au marteau taillant tandis qu'à gauche, il est égrisé (© J.-Cl. B.).

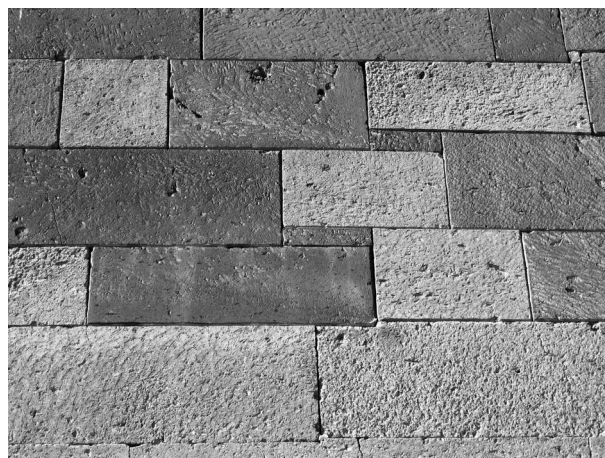
Figure 8. Parements chanfreinés de la partie supérieure de la façade orientale de la basilique, en dessous, dans la zone claire, se trouvent les parements à joint vif de la partie inférieure (© J.-Cl. B.).

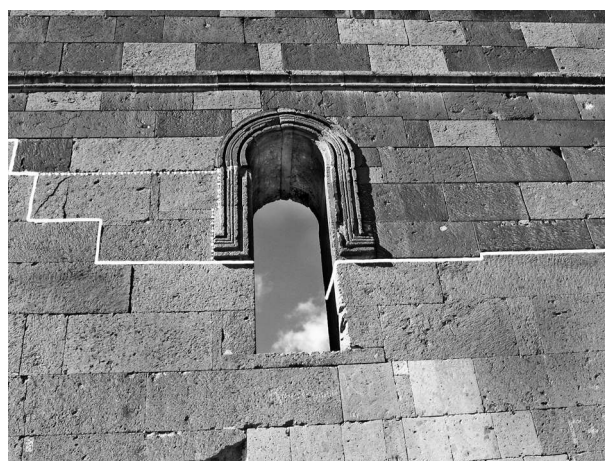
Figure 11. Appareil du mur oriental de la basilique et ligne de raccord entre les deux phases de construction autour des pierres de l'encadrement d'ouverture de la fenêtre axiale (© J.-Cl. B.).

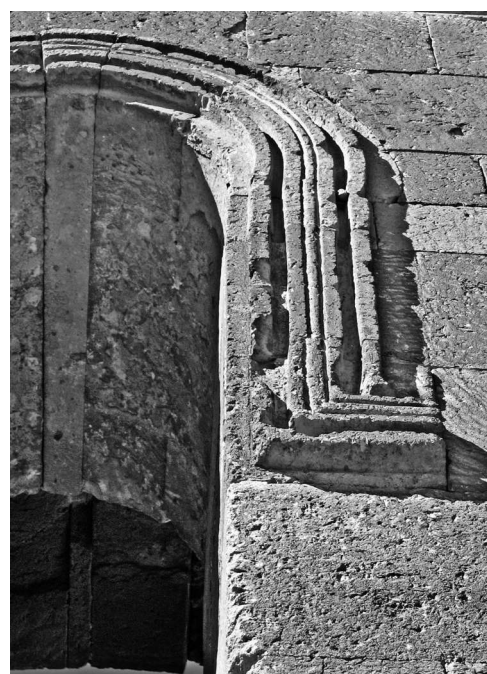
Il faut souligner que c'est la seule grande fenêtre de la basilique dont la modénature se retourne à mi-hauteur de son ouverture, c'est-à-dire au niveau de cette reprise de la construction. Cette particularité prouve que, dans le projet initial inachevé, cette fenêtre était prévue très vraisemblablement avec seulement une moulure sur son archivolt, à l'instar des trois petites fenêtres de la même partie inférieure de cette façade. Précisons également que cette grande fenêtre axiale possède un arc d'aspect légèrement outrepassé, à l'instar de toutes les ouvertures de cette basilique à couvrement appareillé en plusieurs blocs et à clé réduite (**fig. 12**).

Figure 12. Moitié nord de la fenêtre axiale de la façade orientale vue de biais pour souligner son arc d'apparence très légèrement outrepassée et pour présenter sa modénature (© J.-Cl. B.).

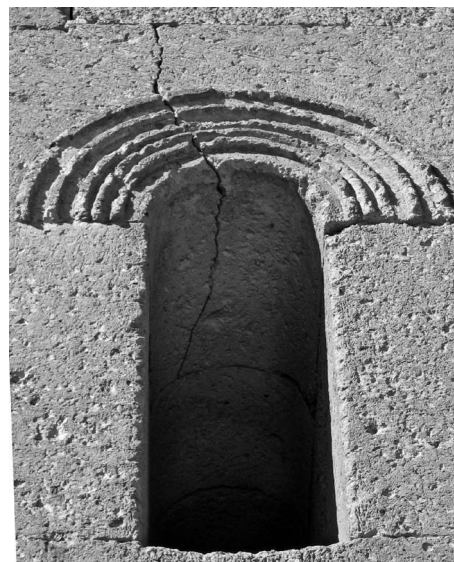
Figure 13. Petite fenêtre de l'extrémité nord du mur oriental (© J.-Cl. B.).

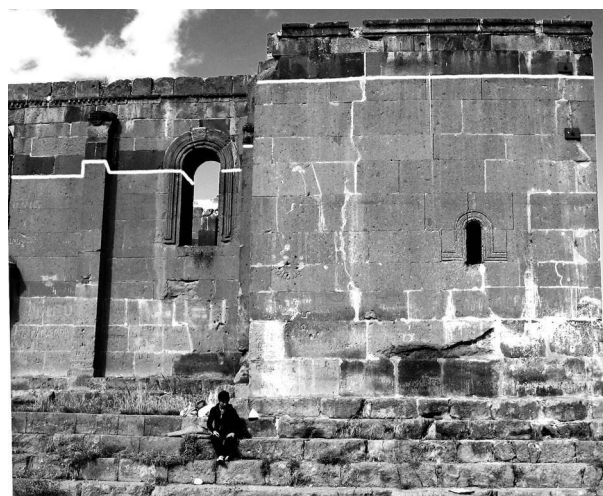
La reprise horizontale de l'élévation du mur dans sa partie supérieure ne s'articule pas ici autour d'une fenêtre, elle apparaît donc avec beaucoup plus de netteté et de régularité qu'ailleurs (fig. 16). Elle est localisée deux assises en dessous de la corniche.

Figure 16. Façade méridionale de la tour sud-est de la basilique (© J.-Cl. B.).

L'élévation de la tour sud-est (fig. 16)

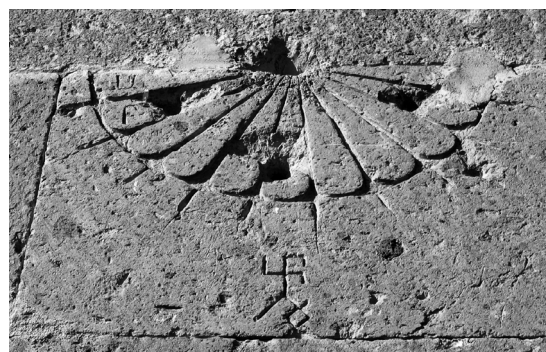
Figure 18. Cadran solaire gravé du côté ouest de la façade méridionale de la tour sud-est de la basilique (© J.-Cl. B.).

Le cadran solaire (fig. 18)

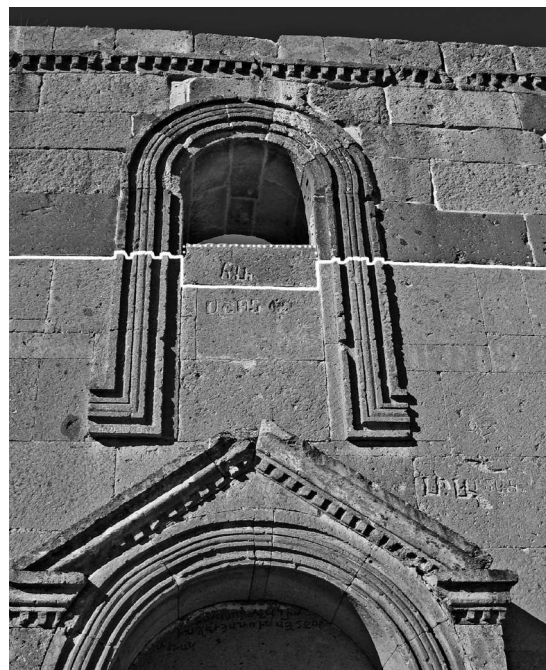
Figure 21. Fenêtre au-dessus de la porte orientale de la façade sud (© J.-Cl. B.).

Dans les deux travées centrales, la ligne de reprise au contact des grandes fenêtres correspond à la base de la pierre sommitale de leur montant qui fait ici office de sommier (fig. 21-22). Dans la travée de l'extrémité orientale, cette ligne se confond avec la naissance de l'arc du couvrement de la fenêtre (fig. 23). Dans la travée de l'extrémité occidentale, le niveau de la reprise est beaucoup plus bas et la fenêtre est entièrement incluse, dès son seuil, dans cette deuxième phase de construction (fig. 24).

L'appareil de ces arcs couvrant les fenêtres du mur sud est assez irrégulier. L'arc de l'extrémité orientale est fermé par une sorte de clé étroite (env. 15 cm à l'intrados) et un peu désaxée vers l'ouest (fig. 23). Au-dessus de l'entrée orientale, la fenêtre possède une clé (fig. 21), mais elle est légèrement désaxée et relativement étroite par rapport aux autres voussoirs (16 à 17 cm env.). Quant aux deux fenêtres de la moitié occidentale du mur (fig. 22 et 24), elles ne présentent qu'une petite clé très étroite (moins de 10 cm de large à l'intrados). Ces mêmes particularités sont observables sur la façade intérieure du mur sud où les niveaux de la reprise sont également en correspondance avec l'extérieur. Soulignons que les arcs sont tous plus ou moins bien extradossés à l'extérieur alors qu'à l'intérieur, ils présentent une ligne brisée tout à fait irrégulière.

Le niveau plus élevé dans le mur des deux fenêtres centrales s'explique naturellement par la présence des portes : le sommet de leur fronton correspond exactement au seuil de ces fenêtres (**fig. 21-22**). La concordance entre ces deux composantes est telle qu'on ne peut que proposer l'intervention d'une même équipe de taille pour chacune de ces deux portes et l'amorce du bas de la fenêtre qui les surmonte, mais le haut de ces dernières ouvertures appartient à la deuxième phase du chantier. Pour ce qui est de la fenêtre occidentale, *a priori*, aucune contrainte d'ouverture inférieure n'obligeait les constructeurs à la placer au sommet du mur (**fig. 24**). Des considérations esthétiques ou plus vraisemblablement pratiques (éclairage intérieur), ont pu inciter les constructeurs de la seconde phase à placer cette ouverture le plus haut possible. Mais les premiers constructeurs avaient certainement déjà prévu de situer cette fenêtre au moins au même niveau que les deux ouvertures centrales.

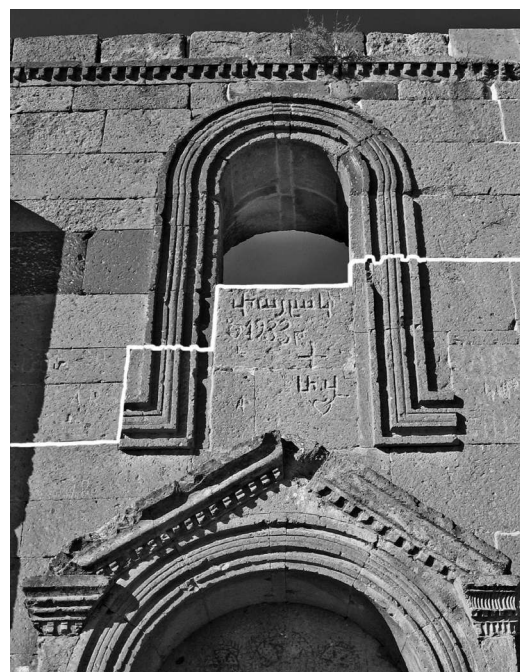
Figure 22. Fenêtre au-dessus de la porte occidentale de la façade sud (© J.-Cl. B.).

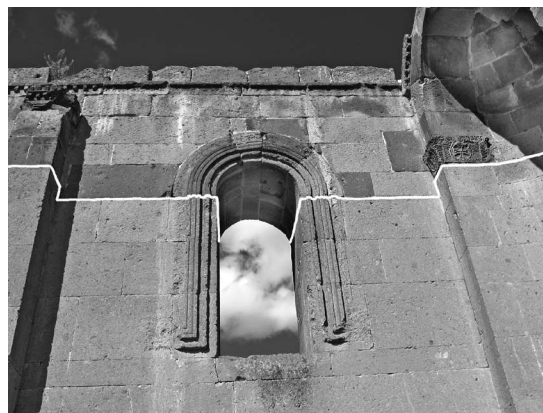
Le secteur de façade extérieur correspondant à la travée orientale a été dépouillé d'une partie de son décor mouluré au niveau de la corniche et autour de la fenêtre (**fig. 23**). Le listel externe de cette ouverture et une partie des retours inférieurs du relief de sa modénature ont été bûchés en place à une date indéterminée mais probablement assez ancienne. Il en est de même pour les denticules de la corniche au-dessus de cette ouverture. Cette travée orientale offre une autre particularité : la parfaite correspondance de ses assises et surtout le débordement initial du retour ouest de la modénature de sa fenêtre, dont le relief a été supprimé ensuite, prouvent que c'est la seule portion de façade dont l'encadrement de son ouverture a été appareillé et taillé dans sa partie inférieure en même temps que les parements ordinaires du mur. Les trois autres fenêtres sont mises en œuvre avec des bouchons et quelquefois des décrochements à proximité immédiate de leur piédroit, témoignant ainsi en faveur d'une conception et d'une réalisation autonome de ces encadrements d'ouverture par rapport au mur (**fig. 21-22, 24**). Un effort d'adaptation particulier a toutefois été fait pour éviter les décrochements dans les parements ordinaires adjacents aux encadrements des deux fenêtres centrales. Au contraire, la liaison entre la fenêtre occidentale et les parements ordinaires se fait par l'intermédiaire de petits bouchons et de décrochements renforçant ainsi l'hypothèse de l'intervention de spécialistes différents pour la totalité de sa conception et de sa réalisation (**fig. 24**).

Figure 23. Fenêtre de l'extrémité orientale de la façade sud (© J.-Cl. B.).

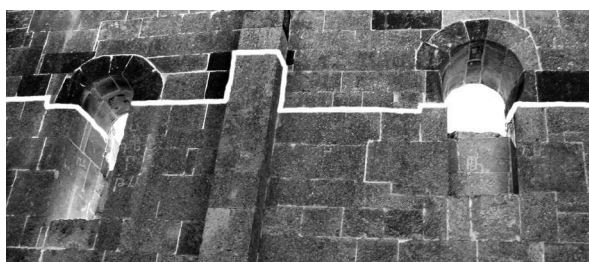
Figure 25. Fenêtres des travées orientale et centrale du mur sud, vues de l'intérieur ; la fenêtre de droite se trouve au-dessus de la porte orientale (© J.-Cl. B.).

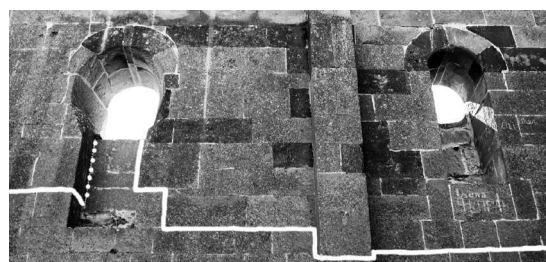
Figure 26. Fenêtres des travées centrale et occidentale du mur sud, vues de l'intérieur, la fenêtre de gauche est placée au-dessus de la porte occidentale (© J.-Cl. B.).

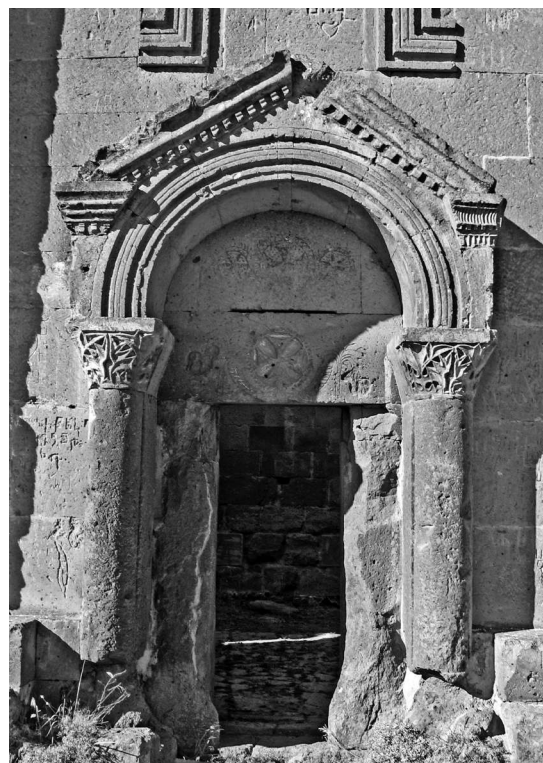
Figure 28. Porte occidentale de la façade sud
(© J.-Cl. B.).

L'étude de la porte occidentale de cette même façade révèle également l'intervention de deux spécialistes de la taille (**fig. 28**). Ici, le décor des deux chapiteaux est beaucoup plus ressemblant ; néanmoins, on note toujours un débordement des pointes de folioles sur le tailloir de gauche et un net creux central en losange plus haut, à droite. Mais c'est surtout le décor des retours de la modénature des frontons qui est franchement différent. L'exemplaire de gauche comporte un rang de denticules à ressauts et un petit talon surmonté d'une grande doucine, tandis que celui de droite se distingue par une série de grosses cannelures, des denticules lisses surmontés d'une large gorge finement cannelée avec, au-dessus, une seconde gorge plus petite et également cannelée. La modénature du rampant du fronton est ornée de 15 denticules à gauche et de 12 à droite. À gauche, ces motifs sont donc plus réduits et présentent, en outre, un petit ressaut.

actuelle : l'exemplaire du côté nord n'est pas ajusté à la courbe de l'extrados de l'arc ; du côté sud, la taille du retour mouluré est arrêtée avant son encastrement dans le mur. *A priori*, on pourrait supposer qu'il s'agit d'éléments déplacés ou récupérés dans une autre porte, mais l'assemblage de ces pièces de fronton est également assez approximatif dans les autres ouvertures contemporaines, notamment dans l'entrée ouest du mur méridional (fig. 28).

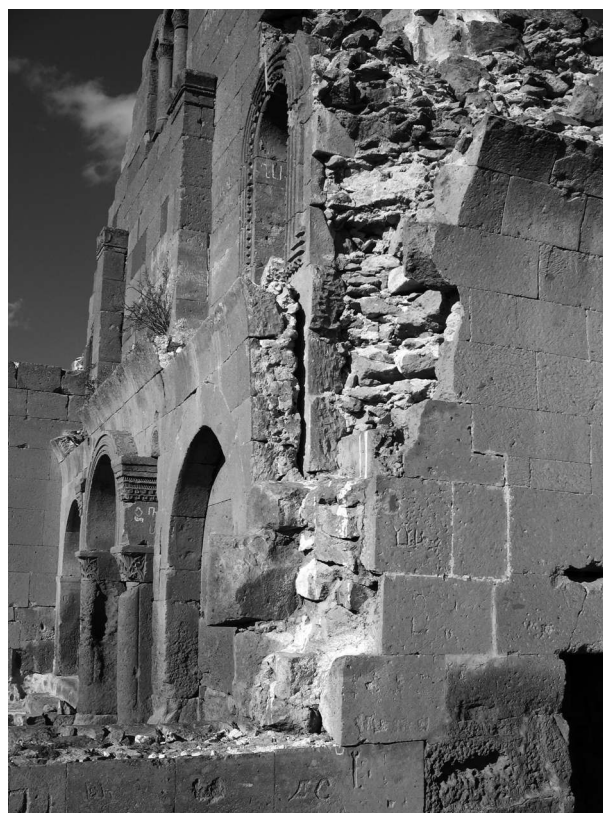
Figure 29. Traces d'arrachement du mur de la tour sud-ouest de la basilique (© J.-Cl. B.).

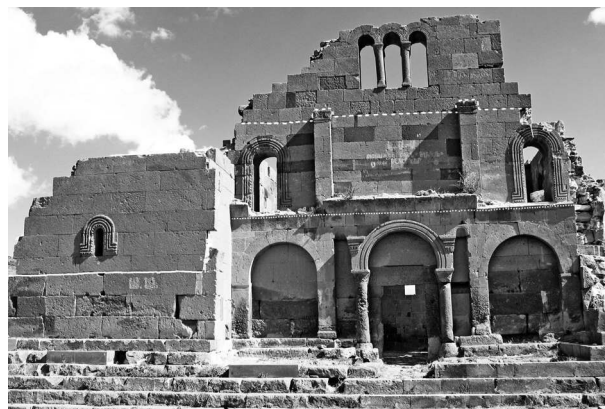
Cette partie de l'édifice est un peu plus complexe à lire que les précédentes à cause de l'adjonction aux structures originelles d'une voûte transversale, aujourd'hui presque totalement disparue, au-dessus de l'entrée, entre les tours nord-ouest et sud-ouest. Initialement, cette façade en retrait entre les deux tours ne comprenait qu'une porte centrale très comparable aux deux exemplaires de la façade méridionale. Cette porte était alors encadrée de deux hauts pilastres dont la partie supérieure est encore intacte. Le bas de ces pilastres est actuellement inclus dans des aménagements postérieurs liés à l'édification de la voûte transversale. Dans la partie médiane de l'élévation de la façade se trouvent, à gauche et à droite, deux fenêtres de même style que l'exemplaire de l'extrémité ouest de la façade méridionale (fig. 24). Le sommet du pignon est percé d'une large baie axiale divisée en trois parties par deux colonnes sur lesquelles prennent appui trois petits arcs en plein cintre d'aspect très légèrement outrepassés, semble-t-il.

Figure 30. Vue générale de la façade occidentale et de la tour nord-ouest (© J.-Cl. B.).

La dernière reprise de la construction du mur ouest commence au niveau du lit d'attente des chapiteaux des deux pilastres extérieurs et ne concerne que le pignon de la façade (fig. 30, 37, au-dessus des tirets). Cette partie est composée de pierres de dimensions légèrement plus réduites qu'en dessous, surtout en longueur ; certains parements sont plus hauts que larges. De nombreux décrochements et bouchons parsèment le pignon. Curieusement, ces irrégularités sont absentes du parement intérieur considéré au même niveau. De ce côté-là du mur, notons aussi, juste au-dessus des chapiteaux de pilastre, des traces d'arrachement qui correspondent à la présence d'arcs formerets (fig. 37).

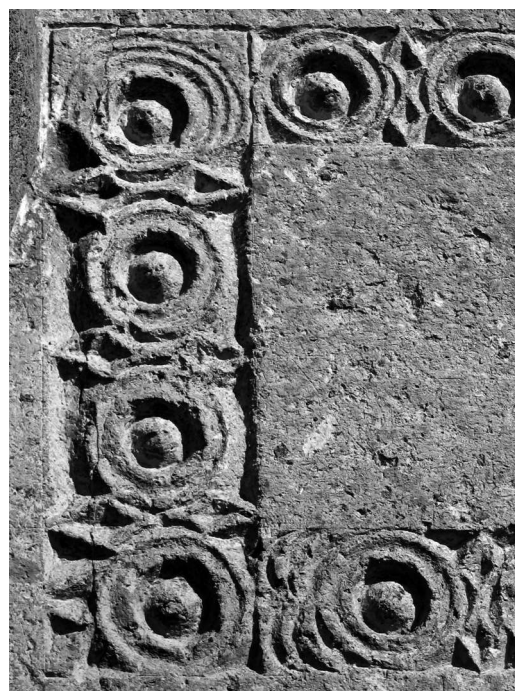
À l'arrière-plan de la porte de la façade occidentale, son linteau monolithe comporte un cadre orné de petits disques convexes, au centre, et cernés d'une moulure bifide à leur périphérie (fig. 32). Des motifs lancéolés séparent ces disques mais, dans l'angle supérieur nord, leur taille n'a pu être achevée de la même manière que les autres car, au moment de la mise en page du décor, le motif a été mal centré sur la bissectrice de l'angle. L'artisan a tenté de pallier ce défaut en ajoutant un cercle périphérique complémentaire. Cette erreur d'implantation des rouelles a été évitée dans les trois autres angles qui sont décorés normalement. Le centre du linteau est orné d'une croix inscrite dans un cercle et de deux béliers affrontés, disposés symétriquement, de part et d'autre du motif central. Tous ces motifs sont gravés selon

Figure 32. Détail du côté nord du linteau orné de la porte de la façade occidentale (© J.-Cl. B.).

la technique dite « à champlévé » qui consiste à creuser la surface de la pierre tout autour de la partie à mettre en valeur.

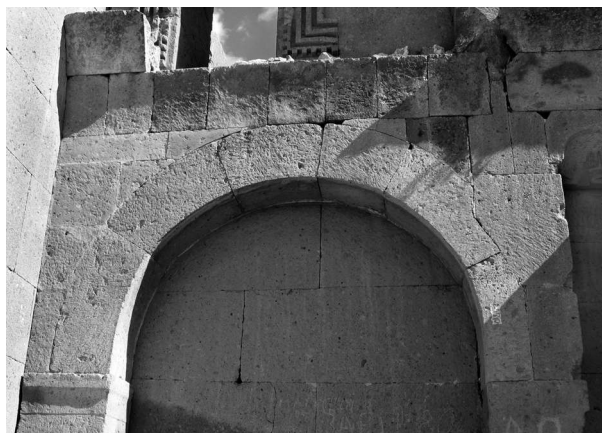
Sur la façade ouest, l'ajout d'une voûte transversale supportée par de nouveaux arcs, dont il ne subsiste plus que les exemplaires du côté intérieur, a caché la base des deux grandes fenêtres du niveau médian. Les constructeurs de ce corps de bâtiment complémentaire ont, néanmoins, pris soin d'intégrer au mieux les structures de la porte et les deux pilastres qui l'encadrent (fig. 30). Ceux-ci ont été entaillés en place de façon à ce que l'intrados des deux nouveaux arcs soit tangent à leur arête externe. Pour réaliser ce raccord délicat, il était obligatoire de dessiner grandeur nature ces arcs en plein cintre sur le mur, opération inutile pour les autres arcs de la basilique. Les nouveaux constructeurs ont donc extradossé ces arcs seulement jusqu'au point de rencontre avec la ligne verticale des pilastres. Avant d'entailler les pilastres, ils avaient pris la précaution de marquer en place, sur son nu antérieur, la courbure exacte de l'extrados des arcs à l'aide d'une pointe à tracer fixée au bout d'un fin cordeau servant de compas. Le prolongement du rayon du joint en coupe du premier voussoir engagé a été également matérialisé, de la même manière, sur le parement du contrefort (fig. 35). À l'arrière-plan, une ligne de repère horizontale marque aussi le mur originel. L'encastrement ainsi préparé est bien jointif et l'ensemble est très soigné, si bien que la modification s'intègre dans la construction primitive sans fausse note.

L'appareil des arcs aveugles ne comporte pas de clé mais seulement des voussoirs inégaux dont la longueur en façade a dû être déterminée en partie en fonction de

Figure 33. Arc aveugle ajouté du côté nord de la porte de la façade occidentale (© J.-Cl. B.).

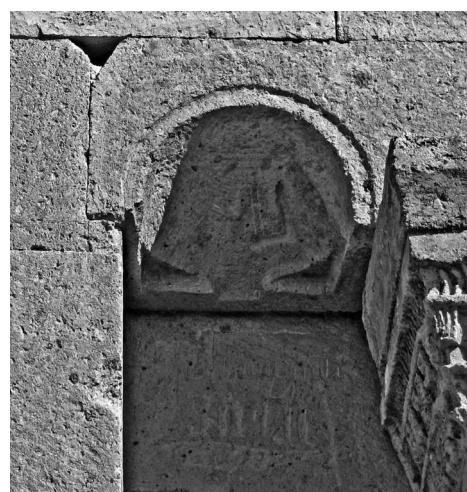
Figure 36. Petite niche monolithe creusée en cul-de-four pour relier l'arc nord à la porte de la façade occidentale (© J.-Cl. B.).

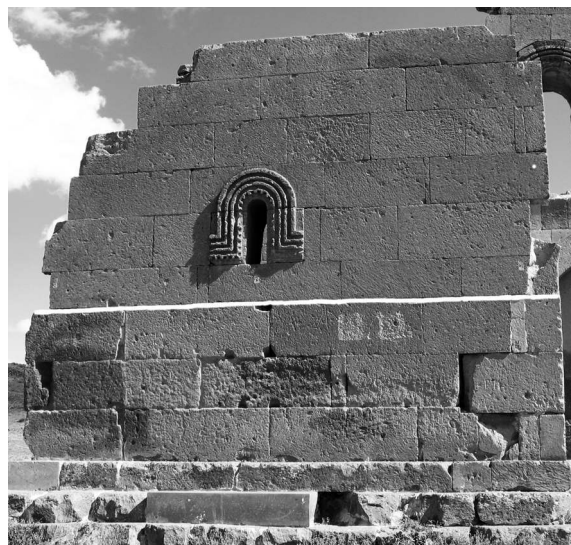
Figure 38. Façade occidentale de la tour nord-ouest de la basilique (© J.-Cl. B.).

Vue du côté ouest, l'élévation du mur initial de cette tour ne compte que trois assises ³². Ici, il semble que la phase originelle de construction ait été provisoirement arrêtée dès que les premières assises de son retour sud se sont affaissées (**fig. 4**). Presqu'en dessous de la petite fenêtre de la façade occidentale de cette tour, mais en léger décalage vers le sud, le parement de cette troisième assise porte deux marques lapidaires sommairement gravées en forme de flèche dirigée vers le haut (**fig. 39**). Des signes lapidaires semblables ont été identifiés en d'autres lieux à des époques plus anciennes, notamment dans les fortifications hellénistiques de Doura-Europos ³³ et au sommet de la dernière assise de réglage du socle d'une maison construite aux environs du 1^{er} s. à Shabwa au Yémen ³⁴. Ces signes sont d'habitude des repères d'assise qui correspondent à un niveau spécifique de la construction (assise de réglage, naissance d'arcs, chemin de ronde, etc.). Pour ce mur de la basilique, il pourrait donc s'agir d'une fonction comparable, la flèche marquant ici le niveau de la reprise de la construction dans la tour nord-ouest. Mais au moment de cette reprise, s'il a été nécessaire de marquer ce niveau, cela pourrait signifier qu'il existait, au-dessus, au moins une assise de la construction initiale ou, très vraisemblablement, plusieurs. Dans ce cas, le démontage ou l'élimination de ces assises déjà existantes voudrait dire qu'elles étaient abîmées ou désarticulées. Si l'on imagine un arrêt du chantier de construction durant plusieurs années ou, *a fortiori*, plusieurs décennies, il est vrai que la détérioration des lits d'attente des pierres des assises sommitales peut être assez prononcée, surtout à un niveau du bâtiment très accessible à tous. Mais, dans ce domaine, cette tour semble bien un cas particulier qui s'explique d'abord par son affaissement et secondairement par ses détériorations après l'arrêt de la première phase de construction.

Le traitement de la modénature de la petite fenêtre du mur occidental de la tour nord-ouest est tout à fait analogue à celui des ouvertures de ce niveau de reprise dans les façades orientale et méridionale de la basilique. C'est là, semble-t-il, un indice très fort en faveur de l'appartenance de la partie supérieure du mur à la deuxième phase de la construction. Mais deux différences techniques la distinguent des parties observées jusqu'ici dans ce niveau de la construction : l'emploi de blocs homogènes de la variété beige rosé clair du tuf local et, semble-t-il, l'absence, ou le très faible marquage des chanfreins autour des parements.

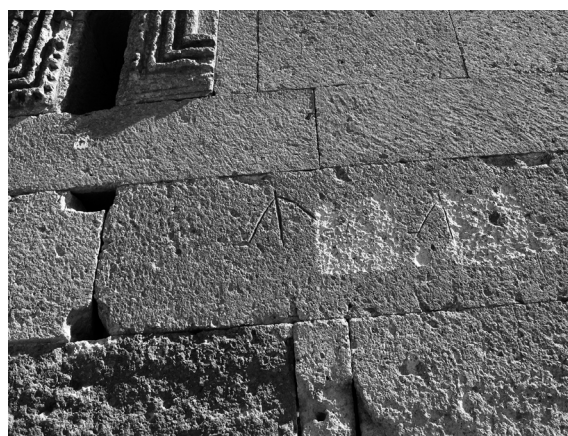
Notons également, au même niveau que ces flèches, deux surfaces à peu près carrées qui ont été martelées, probablement pour effacer des indications ou des signes gravés sur le même parement (**fig. 39**, parties plus claires). Il pourrait s'agir d'indications techniques devenues désuètes au moment de la reprise de la construction. Toutefois, on ne peut écarter l'hypothèse d'un « gommage » un peu vigoureux d'une inscription ou d'un graffiti plus tardif.

Figure 39. Marque lapidaire constituée de deux flèches incisées sur le même parement en dessous du seuil de la fenêtre de la façade occidentale de la tour nord-ouest, un peu au sud de son axe (© J.-Cl. B.).

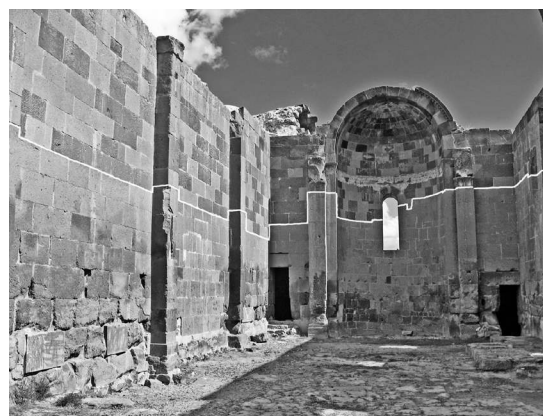
La limite du niveau de la reprise du mur nord correspond à celle qui a été déjà identifiée pour les façades orientale et occidentale. Elle est donc beaucoup plus haute que la reprise dans la tour nord-ouest (fig. 40, à gauche).

Figure 40. Mur gouttereau nord vu de l'intérieur (à gauche) et abside de la basilique ; le trait blanc marque l'interface entre les deux phases de construction (© J.-Cl. B.).

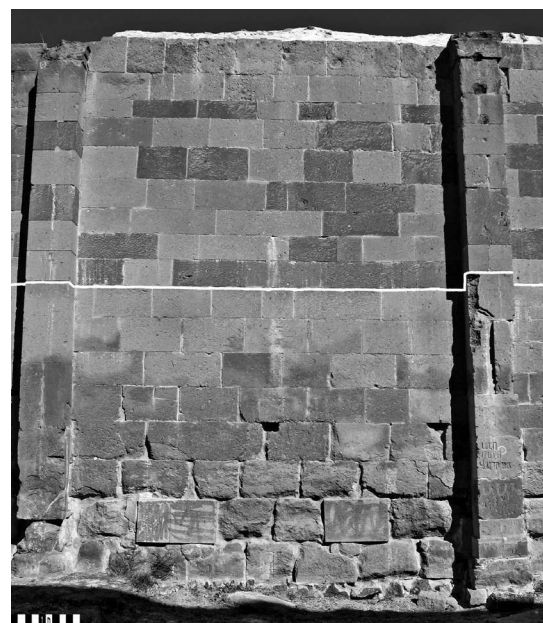
Figure 41. Façade intérieure de la troisième travée (comptée d'est en ouest) du mur septentrional montrant les altérations de sa partie inférieure (© J.-Cl. B.).

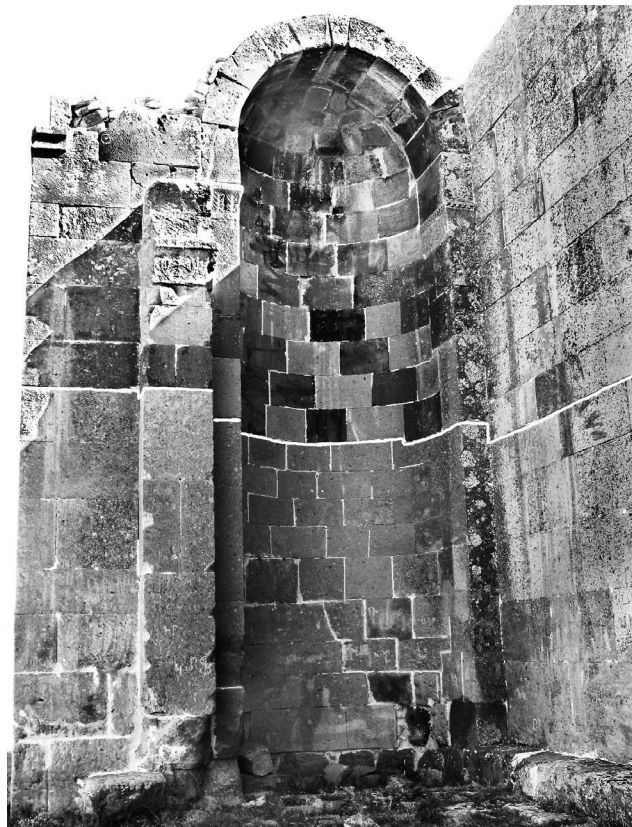
Figure 42. Absidiole de la tour nord-est où un essai de bichromie a été tenté dans la voûte en cul-de-four (© J.-Cl. B.).

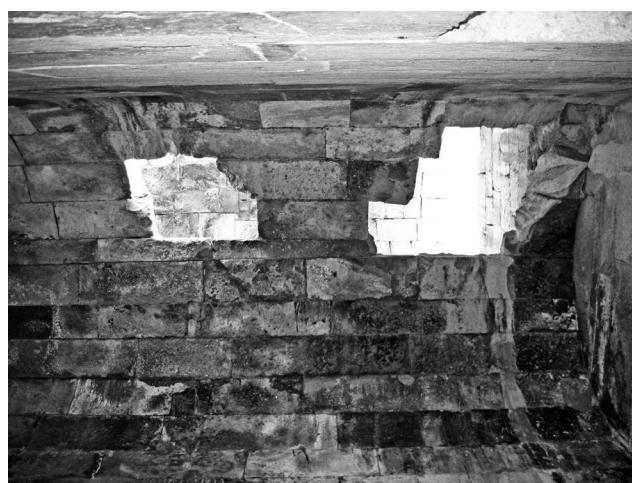
Figure 43. État de la voûte en berceau à l'intérieur de la tour nord-est (© J.-Cl. B.).

Cette voûte est en partie éboulée à son sommet et nécessiterait une restauration urgente avant que d'autres voussoirs ne tombent. Les trous sont encore de dimensions réduites et pourraient être réparés sans l'aide d'un cintre complet, en s'appuyant sur la partie encore bien clavée.

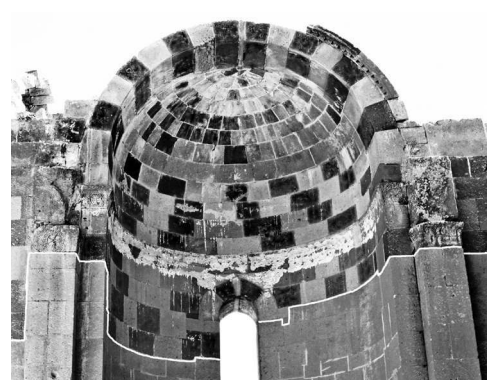
Figure 44. Partie supérieure de l'abside de la basilique où un essai de bichromie a été également tenté dans la voûte en cul-de-four
(© J.-Cl. B.).
